# **MARKAZ, VÁR**

## **RÉGÉSZETI TANULMÁNY**

Magyar Nemzeti Múzeum | Nemzeti Örökségvédelmi Központ

**Héczey- Markó Ágnes, Fülöp András**  
**Jankovics Norbert, Szökrön Péter**  
**2014.**

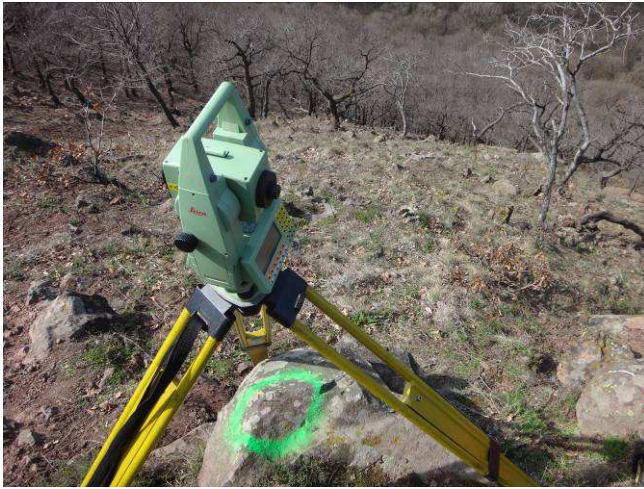
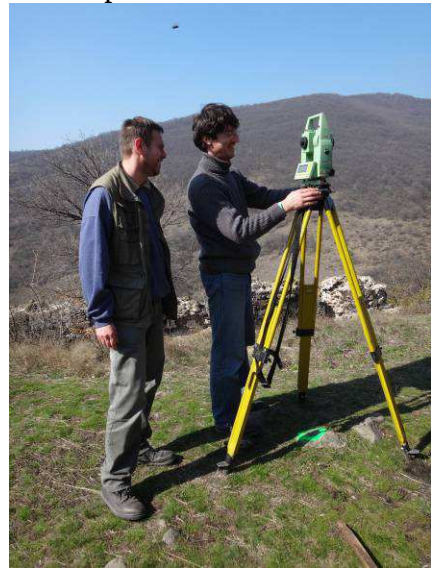
8-9. A Leica TPS 1105 mérőállomás a 4. alapponttal, és a mérőállomás használata

Az alappontok abszolút helymeghatározását (YXZ koordináták), Leica Viva CS10 típusú GNSS (Global Navigation Satellite System), „köznyelven” geodéziai GPS-el végeztem el. Az abszolút helymeghatározás egy független, egy pontos meghatározás, ahol a koordinátákat kód mérésből, pszeudótávolság meghatározásból kapjuk a WGS-84 koordinátarendszerben, a méréssel egy időben. Ehhez a mérési módszerhez egy vevőkészülék szükséges. A több frekvenciás, RTK-s (Real Time Kinematic) vevővel minden alapponton többszöri mérést hajtottunk végre, mert az adott időpontban az

ionoszféra állapota kedvezőtlen volt, amely a mérési eredményt nagyban befolyásolta. A mérési eredmények kiértékelése után kezdtünk hozzá a részletpontok méréséhez.

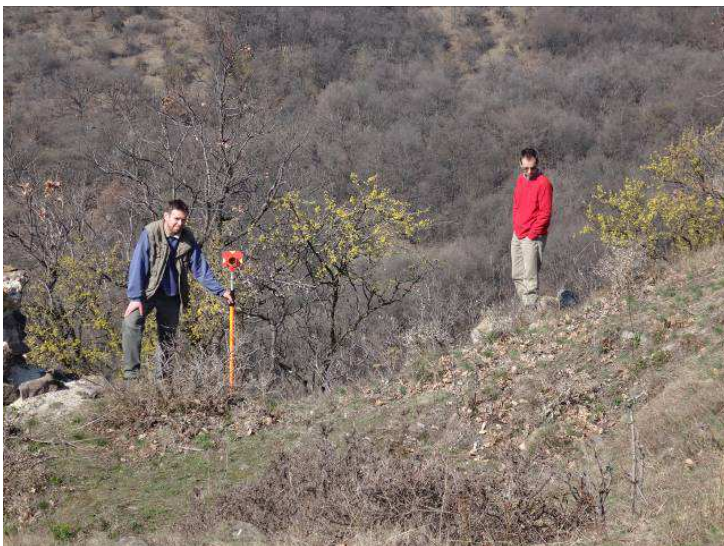
10. Pont mérése  
prizmával

A részletpontokat, a várfal alaprajzát, a várfal kontúrját, a jellemző terepalakulatokat, a sáncokat, vízfolyásokat, árkokat és a terep felszínének jellemző pontjait Leica TPS 1105 mérőállomással mértük meg, minden alappontra való felállás után ellenőrző méréseket is végrehajtottunk. A részletpontok mérésénél ügyeltünk arra, hogy a felmért pontok feldolgozása után megfelelő alapot biztosítson, mind a tanulmány elkészítéséhez, mind az esetleges további más célú felhasználásra, pl. egy későbbi helyreállítás tervezéséhez, kivitelezéséhez, egyéb tudományos publikáláshoz.

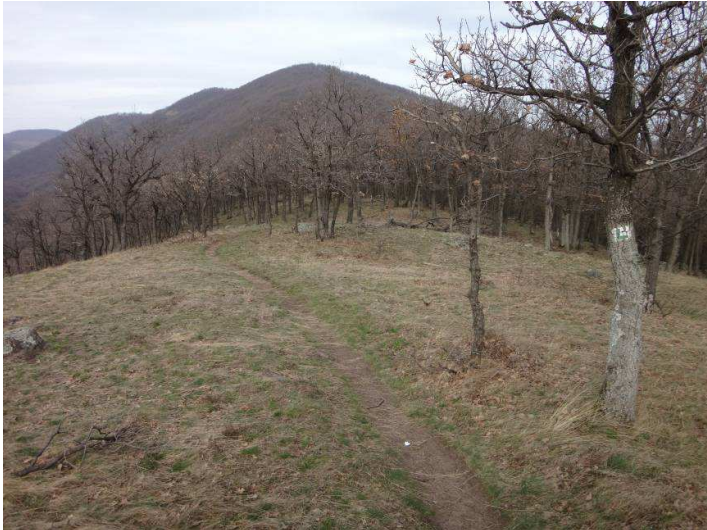
16. Az elővár területe  
délről

A várhegy középtengelyében jól érzékelhető egy sekély mélyedés, amely egyébként tagolatlan, és növényrel csak ritkán benőtt terület. Körülbelül 30 méter széles, és majdnem ugyanilyen hosszú, a rajta keresztül vezető út a hegy gerincén valószínűleg a középkorban is a megközelítés egyetlen módja volt. A feltételezett elővár kijelöli az egykori megközelítési útvonalat, jelzi a vár bejáratának helyét.

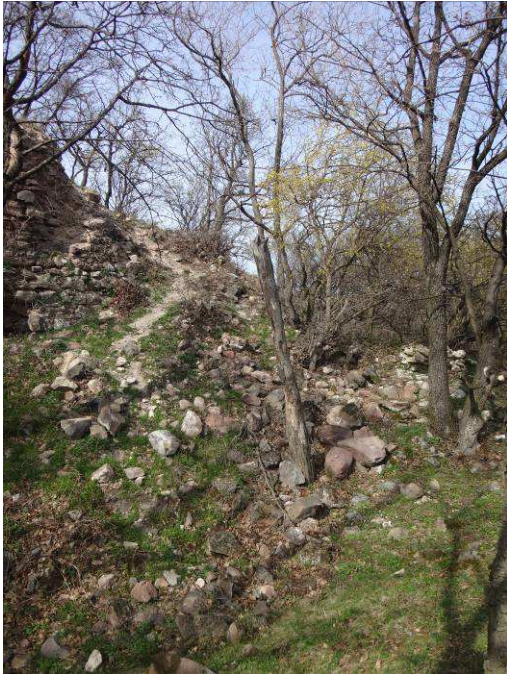
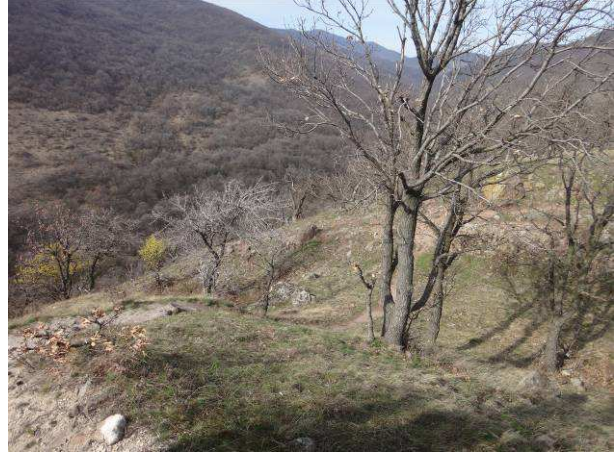
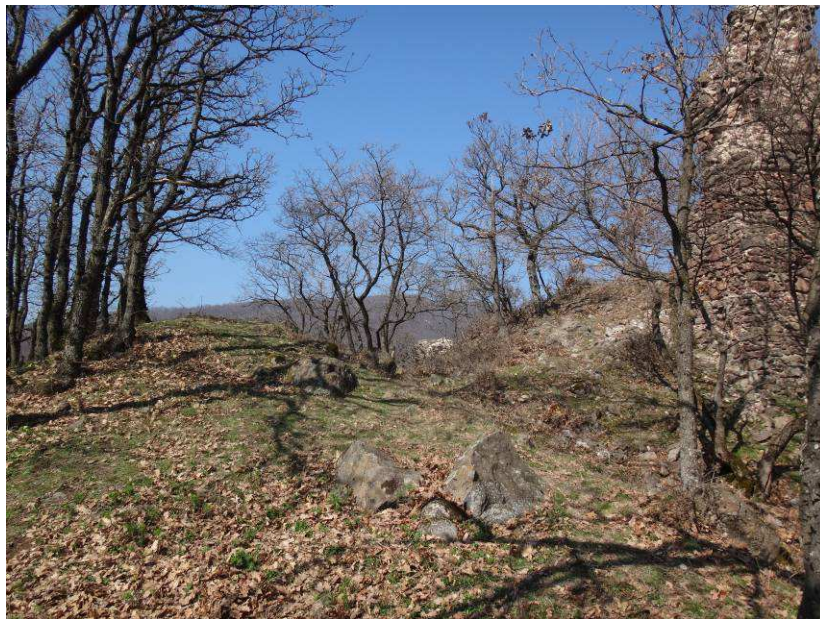
Ma is jól látható, hogy a bejárat oldal különösen védett volt, a várrom és a feltételezett „elővár” közötti részen kettős árokrendszert alakítottak ki az északi rész védelmére. A külső, elővár felé eső árok igen széles és mély, az észak- déli hegygerinc tengelyére merőleges kelet- nyugati irányú átvágással hozták létre. Az árok nyugat felé az igen meredek hegyoldal vonalába simulva ér véget, keleten ívesen dél felé kanyarodva folytatódik a gerinccel párhuzamosan. Az 5 méternél is szélesebb bekanyarodó folytatás a vár magasán álló keleti fala mellett halad, és 40 méter után újra ívesen befordul, hogy egy kelet- nyugati árok részben folytatódjon. Az árok tehát U- alakban öleli körbe a vár területét északról, délről és keletről, északon a legmélyebb és legszélesebb, a vár nyilván itt volt a legsebezhetőbb, és itt helyezkedett el a bejárata. A keleti oldalon az árok jól láthatóan keskenyebb, délen pedig valószínűleg szintén kevésbé lehetett mély, erre ugyanis a hegygerinc már elkezd összeszűkülni. Az U- alakú árok két végének kialakítása hasonlít abban, hogy mind a mélyebb és szélesebb északi részen, mind délen az árkot egy-egy magas sánc tagolja kettős árokká. Csak sejteni lehet, hogy a leírt árokrendszer hogyan jelent meg egykor. Északon, a külső vár talán faerődítéssel körített területe mögött igen széles (20 m) és mély árok húzódott, amelynek közepén egy sánc emelkedett. A sáncon talán híd vezetett át. Az árok az északi rész fele szélességben folytatódott a vár keleti oldal mentén és délen újabb sánccal kettéválasztott árokká szélesedett. A nyugati oldalon persze nem volt szükség a várárok kialakítására, itt a már leírt megközelíthetetlenül meredek Vár- patak felé eső oldal természeti adottságai szavatolták a biztonságot. Az északi oldal erősítésének módjára magyarázat a bejárat feltételezett helye, a déli oldal szimmetrikus megoldását azonban nem tudni mi indokolta. Az árkok eredeti méretét, kialakításának módját, a sáncok magasságát, szerepét további kutatásig nem lehet biztosabban meghatározni. Délen és keleten a vár leomlott törmeléke, a betelepült és túlnőtt növényzet akadályozza a pontosabb értelmezést, és mérést, ma az egykori külső erődítés északi oldal a legjobban látható, igaz eredetileg is itt lehetett a legjobban kiépített, a legszélesebb és legmélyebb.

17-18-19. Az árok részletei a keleti oldal északi részén, az északi oldal nyugati végén, és a déli oldal keltről

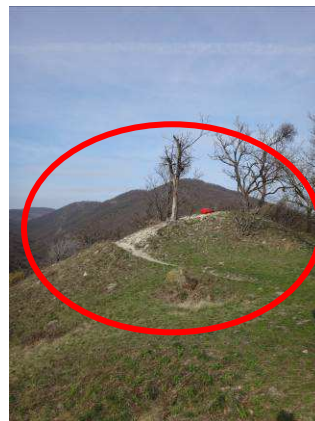
Alig néhány méterre a falcsonttól keletre a terep meredeken emelkedni kezd, az északi fal helyén pedig, egy a keleti oldalon álló falig tartó, 7-8 méter átmérőjű „domb” található. Az

erősen törmelékes felszínű magaslat valószínűleg egy épületrész omladéka, a helyzete alapján a legvalószínűbben egy torony maradványa lehet. Mivel pontosan a hegygerinc és az előtte húzódó árok- sánc rendszer tengelyében fekszik, és az omladékkupac mérete ezt is megengedi a föld alatti épületrész vastosabb kaputoronyként is elképzelhető. Az északi oldal pontos elrendezéséről, a falsík és a bejárat helyéről, a torony létezéséről, méretéről csak további kutatás szolgálhat pontosabb adatokkal.

20-21. Az északi oldal mai képe délről, a domb alatt az egykori bejárat sejthető

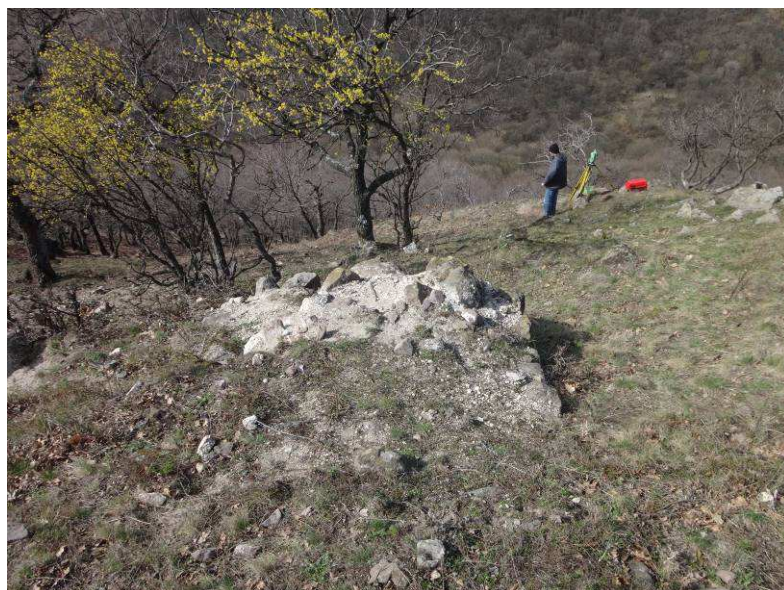
A vár külső képének leírását a sánc mögött, az északi oldallal kellene folytatni, de sajnos ez a terület szinte teljesen elpusztult, illetve maradványai a föld alatt találhatóak. A vár körítő falainak északnyugati sarka, az északi homlokzat nyugati szélé valószínűleg azonos azzal a felszínen látszó maradvánnyal, amely a sokkal magasabban álló nyugati fal északi végén maradt fenn. Ez a felszínen éppen látszó, a talajból alig kilógó falcsontok egy keleti irányban, derékszögben beforduló fal részletének tűnik. Lehet egy belső osztófal maradványaként is értelmezni, alaposabb kutatás után dönthető csak el, hogy azonos-e az északnyugati külső falsarokkal.

22. Az északnyugati sarok a felszínen látható maradványai keletről

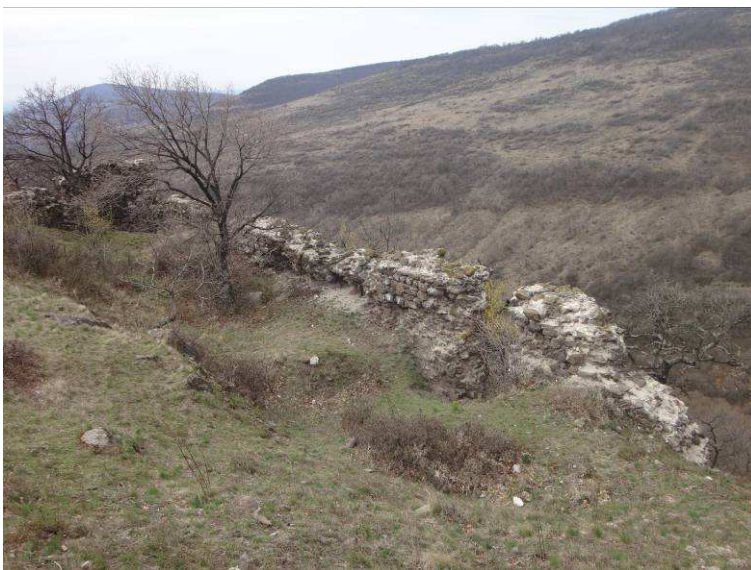
A leírt, a felszínen látszó, és a vár északnyugati sarkának vélt falcsonttól délre, az egykori vár nyugati fala emelkedik több mint, 20 méter hosszan, kívül több méter magasan. A nyugati fal északi sarka az északi oldal ismertetésénél leírt maradványban sejthető, ettől délre nagyobb hiány után pillérszerűen fennmaradt, minden oldalon teljesen kiomlott faldarab áll. A fal anyaga jellegzetes, a Mátra hegyeinek alapkőzetét adó, szemcsés anyagú, vöröses és szürke színű vulkanikus kő, valószínűleg andezit, amely a kemény, mélységi magmás kőzetek robbanásszerű vulkáni működés következtében felszínre kerülő változata.

A pillérszerűen fennmaradt rövid falszakasz a többi falhoz hasonló szerkezetű és állapotú. Nagy felületen, főleg a felszínhez közeli részein erősen kifagyott, és kimállott, összefüggő foltokban leszakadt a külső falsíkja. Az alsó részen így kisebb átmérőjű a fal, mint eredetileg volt, a földben lévő omladék, és a felső részen még jól kivehető eredeti falsík vonalát képzeletben meghosszabbítva érzékelhető az eredeti formája, amely erősen rézsús kialakítású lehetett. A falmagot kisebb, közepes méretű megmunkálatlan kövekből rakták, jó minőségű kavicsos, homokos soványítású, de magas mésztartalmú fehér kötőanyagba, a külső falsíkokat válogatott, a belsónél valamivel nagyobb méretű, kifelé megmunkált kövekből falazták erősen rézsúsra. A nyugati fal északi szakasz pillérszerű fennmaradásának oka talán az lehet, hogy eredetileg itt nyílás volt a falban, amelyet a víz mosott egyre nagyobbra, míg végül át nem szakította a falat. Sajnos a feltételezett nyílás a másik oldalon is olyan mértékben kiromlott, hogy annak nyoma nem vehető ki. A leírt falhiány ma természetes vízfolyásként működik, amely a vár platójáról vezeti el a vizet. A nyugati fal egykori nyílásain eredetileg akár ellentétes irányú vízmozgatás is elképzelhető, a nyugati oldal alatti völgyben folyik a már említett Vár-patak, amely természetes vízforrásként szolgálhatta egykor a várat.

23. A nyugati fal összképe északkeletről

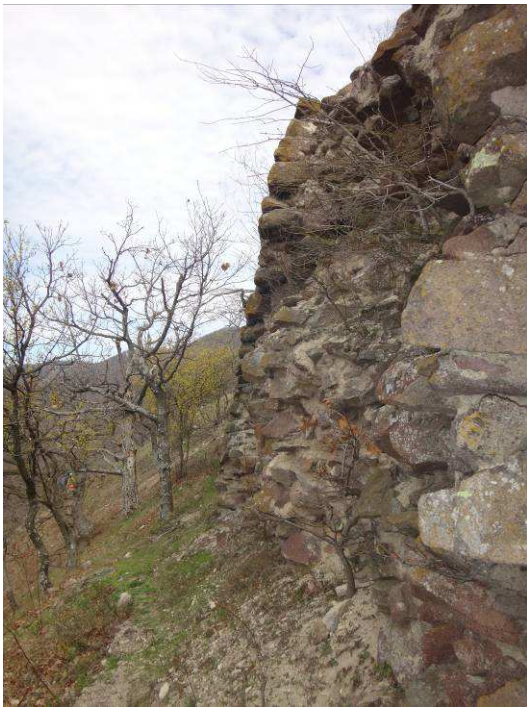
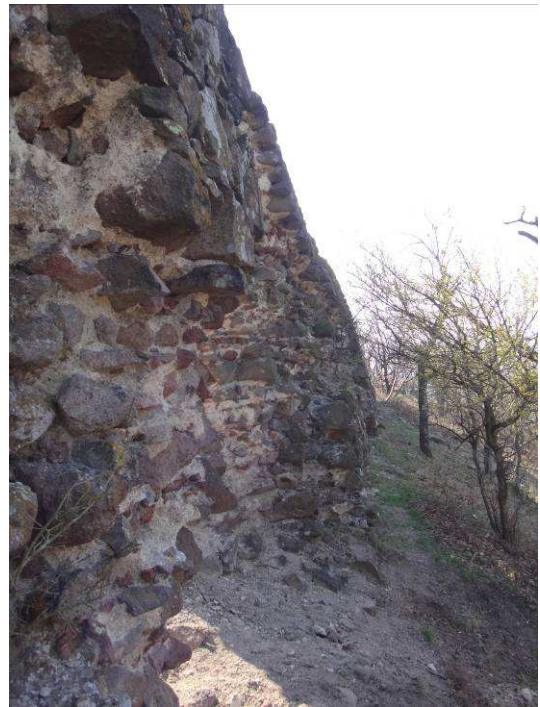
24-25. A rézsúsen kialakított külső falsík délről illetve északról

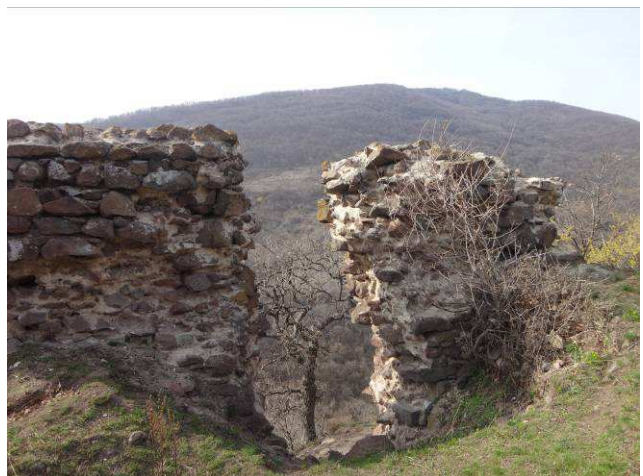
27. A nyugati fal északi, átszakadt része, a pillérszerűen fennmaradt rövid szakasszal

A falhiánytól délre emelkedő szakasz folyamatosan, és több méter magasan áll, de több ponton már átszakadt, a földfelszín közelében pedig, erősen kifagyott és mállott. A pillérszerű falrészlethez közelebb eső végén, fent nagyobb összefüggő felületen maradtak fenn a külső falsíkot alkotó kövek, a déli sarok felé azonban már mindenhol a falmag látszik ki. A közeljövőben különösen veszélyes lehet két kisebb lyuk a fal középső szakaszán, amelyek átszakadását feltétlenül meg kell akadályozni. A külső felszínen a még meglévő falsíkok állapota a legkritikusabb, mivel a fal rézsús kialakítású az eső könnyen kimosta a kötőanyagot, amely ma már szinte teljesen hiányzik a kövek közül, így további nagy felületeken leszakadása várható. A falmagok állapota sem sokkal jobb, azok különösen a földfelszín közelében fagytak szét. A felszínen látható nyomok alapján valószínű, hogy a falak a mai terepszint alatt jobb állapotban vannak, az eredeti rézsús, külső falsík vonala több helyen érzékelhető.

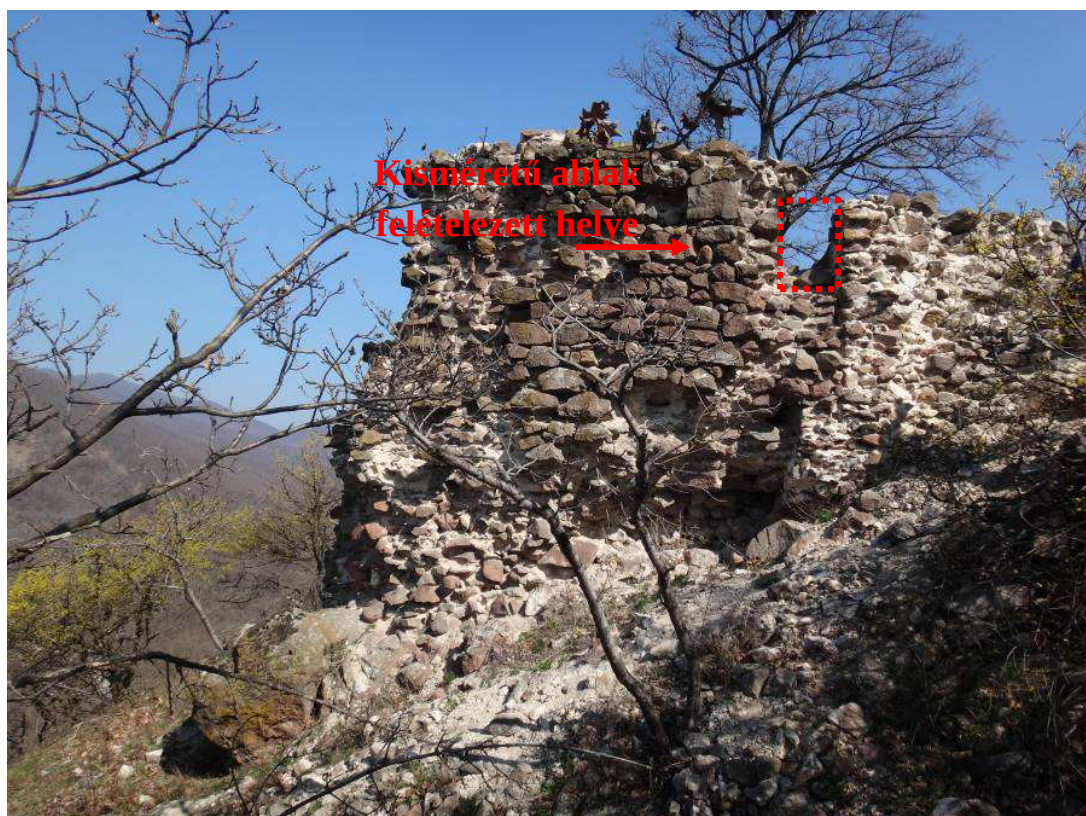
A nyugati fal déli sarkának eredeti síkja elpusztult, különösen a felső részen látható komoly kiromlás. Talán fentről zuhant le az a hatalmas, megmunkálatlan kötőmb, amelyik a délnyugati sarok előtt a felszínen hever. Mivel a falban igazán nagyméretű kövek máshol nem látszanak elképzelhető az is, hogy a vár építéskor a felszínen heverő tömböt részben befoglalták a sarok alsó részébe.

A nyílásrészlet alatt, és azzal egyvonalban, a külső falsíkon építési állványzat rögzítésére szolgáló gerendafészkek részben kiromlott maradványai is látszanak, a délnyugati

sarokhoz közel, a mai felszín felett egy méterrel egy falazott, de belül eltömődött kifolyónyílás van.

28-29-30. A vár helyszínraja, és a délnyugati sarok délről

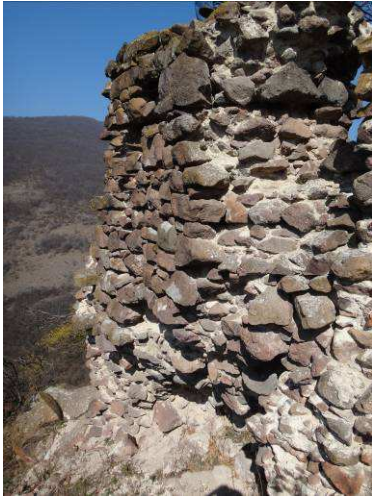
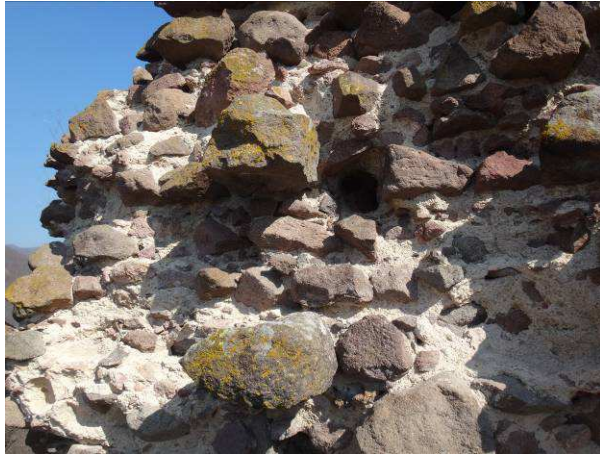
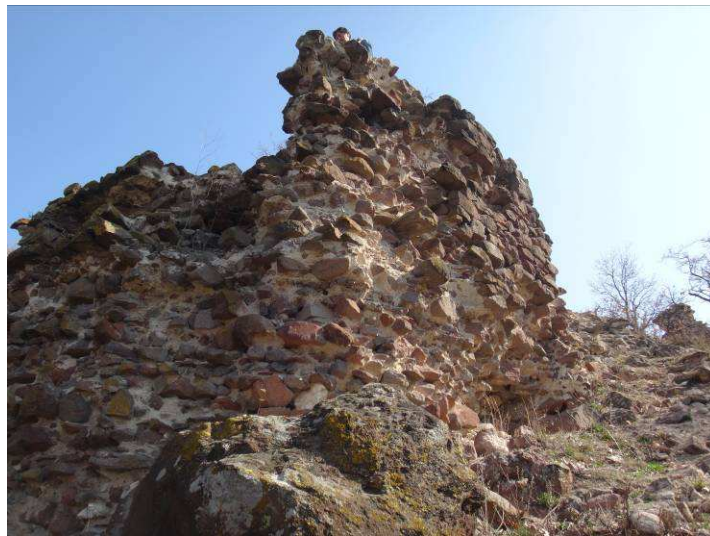
31-32-33. A déli fal nyugati szélé délnyugatról, az egykori vízelvezető és a teljesen kiomlott délnyugati külső sarok

A déli fal a középső harmadában teljesen átszakadt, a délnyugati falsarok a földfelszín közelében erősen kifagyott és mállott, fent nagyobb összefüggő felületen maradtak fenn a külső falsíkot alkotó kövek, egyébként mindenhol a falmag látszik ki. A közeljövőben különösen veszélyes lehet a még meglévő külső felszínek leszakadása, mivel az eső a kötőanyagot már nagyjából kimosta. A falmagok a földfelszín közelében erősen szétfagytak.

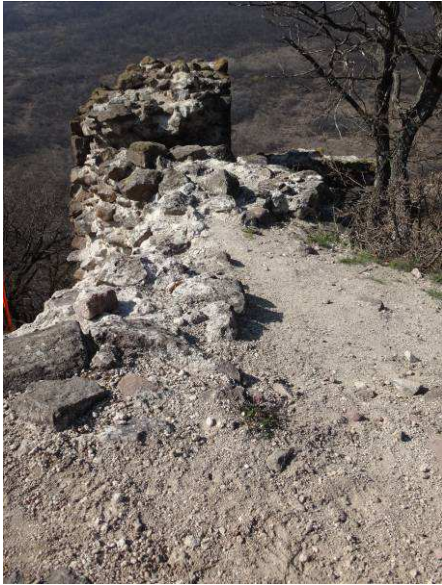
A déli fal egykori nyugati átépítésének, bővítésének ténye egyértelmű, de annak ideje, mértéke, és módja csak további kutatásokkal állapítható meg. Az építésmód kisebb különbsége, az első periódusban sávossal rakott lépcsős lábazat, a másodikban sávok nélküli rakásmód, rézsűs lábazat, nem feltétlenül jelent nagyon távoli időpontot, a falak között a rakásmódon kívül más technológiai különbség, pl. a habarcs használatában, a kőméret kiválasztásában, vagy a kőmegmunkálás mértékében nem tapasztalható. Elképzelhető, hogy a nyugati irányú bővítés csupán kivitelezés közbeni tervmódosítás következménye.

34. A déli fal közepe, és nyugati vége keletről

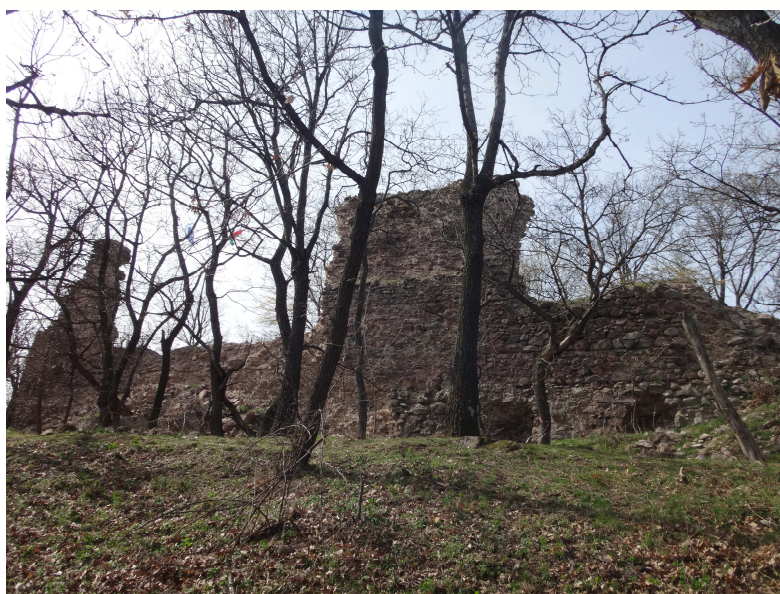
A fal alsó része a déli sarok után közel 30 méter hosszan áll, de csak egy rövid, közbeeső szakaszon több méter magas, egyébként a kiszakadt omladék támasztja meg, és védi a további kidőléstől. A 20. század elején még magasan, és főleg folyamatosan álló keleti falak pusztulása a közelmúltban láthatóan felgyorsult, a helyszínen a falat kísérő várárokba frissen kiszakadt omladék látszott. Az árkot ma már a középső szakaszon, és a csak sejthető északi sarok helyén is csaknem teljesen betemette a vár falainak építőanyaga.

36-37. A keleti fal helye és összképe keletről

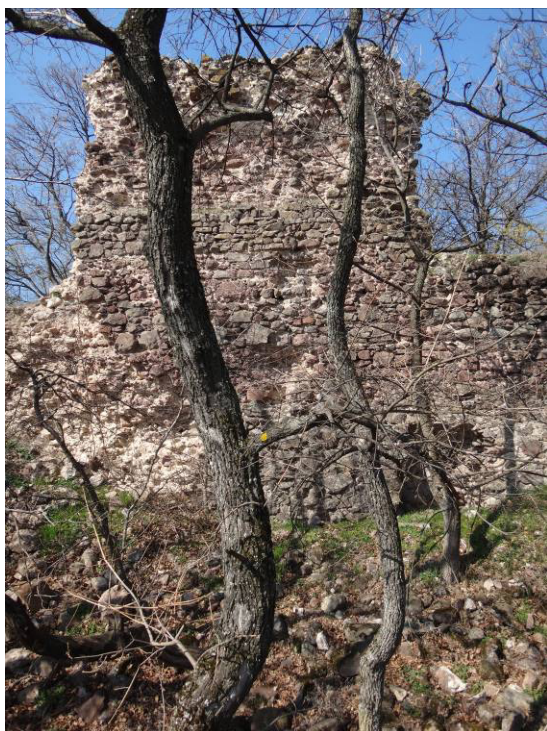
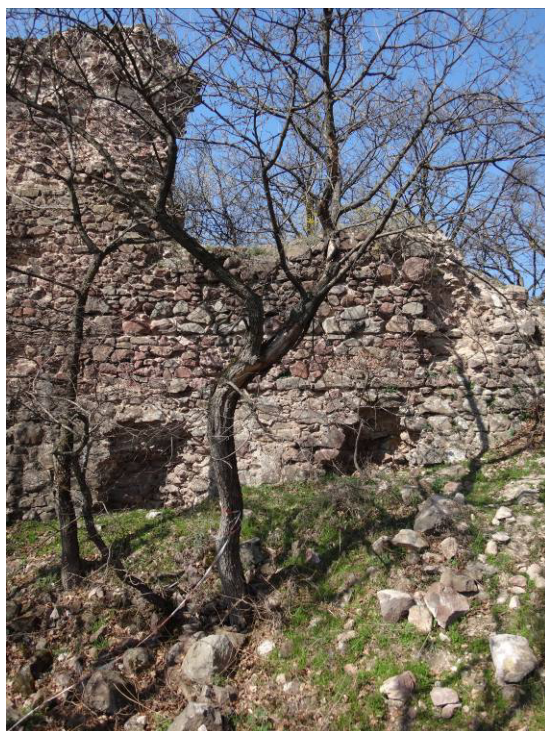
A fal északi végén, a feltételezhető északkeleti falsarok mellett, a felszínen két, széles, fülkeszerűen mély kifagyás látható, itt a legsérülékenyebb a fal, felette emelkedik ugyanis egy magasabban álló szakasz, amely könnyen a következő leszakadó részlet lehet, ha a kifagyások nem kerülnek sürgősen befalazásra. Szintén erősen kifagyott, és különösen a

felszín felett kötőanyagát veszített, a keleti fal középső szakasza, és a délkelti sarok melletti alacsonyabb rész.

38-39. A keleti fal északi és középső szakasza keletről

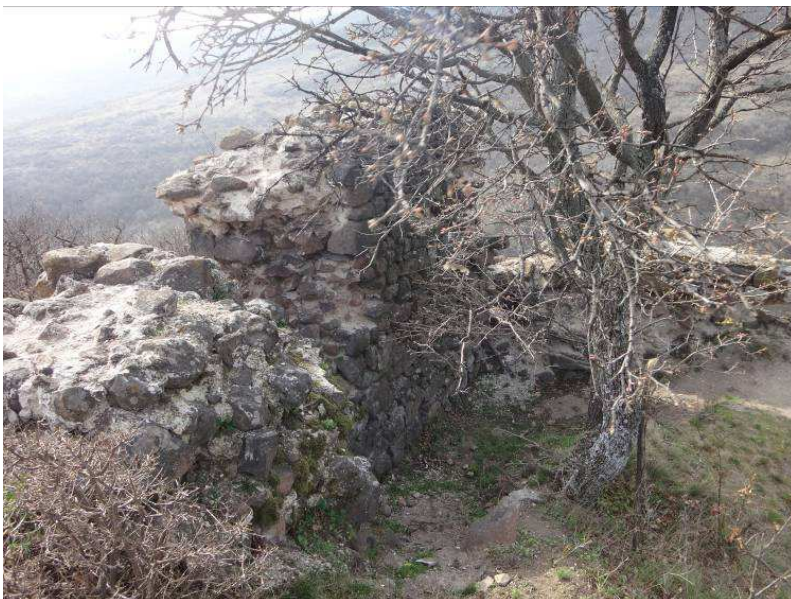
41. A délnyugati sarok belül, keletről

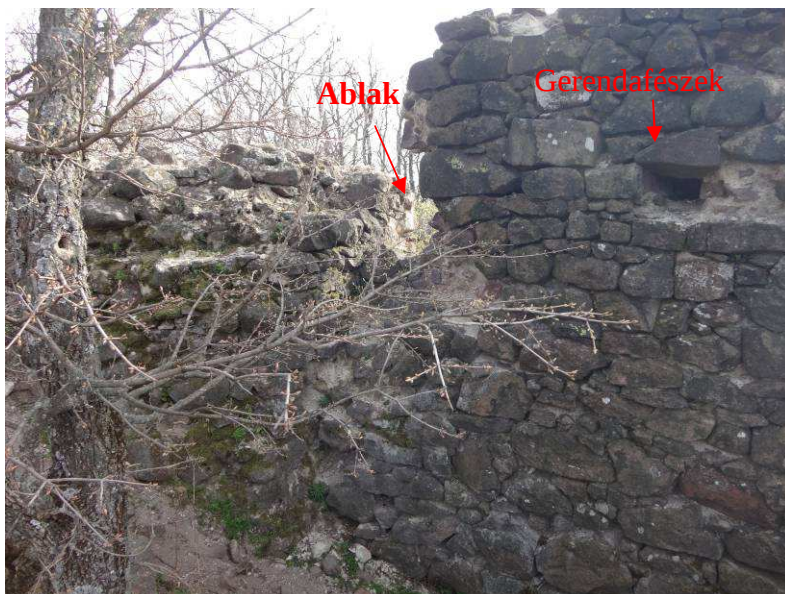
42. A déli fal nyugati szakasza belül, az ablakkal és az egyik gerendafészek

A lefedés módjáról és helyéről a délnyugati sarok közelében lévő részletek alapján lehet fogalmunk. A déli körítőfal e szakasza kívül ugyan erősen mállott, belső síkja azonban csaknem teljesen ép. Jól látható egyrészt a külsőn megfigyelt beforduló, lépcsőzetes tagolású falsarok, és a hozzáépült nyugati bővítés, a mai délnyugati külső falsarokkal. A vár tervváltoztatás, illetve bővítés előtti állapotában ez a lépcsőzetes tagolású fal lett volna a külső sarok, amely a nyugati irányú bővítés után belső osztófal részévé változott. A külső leírásánál már említett ablak, amelynek egyik szára a korábbi fal síkja, bal oldalán két,

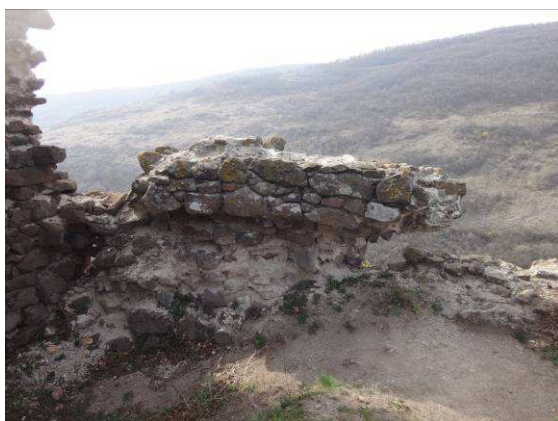
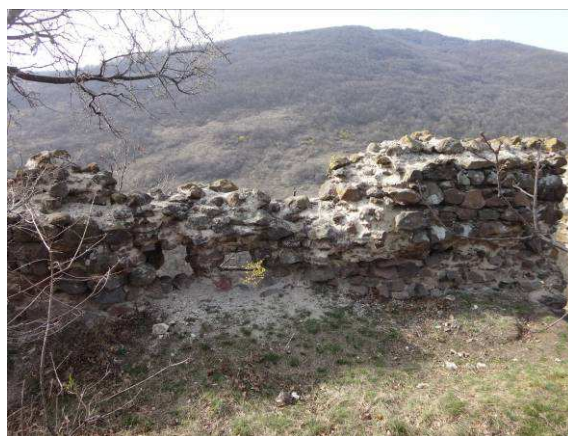
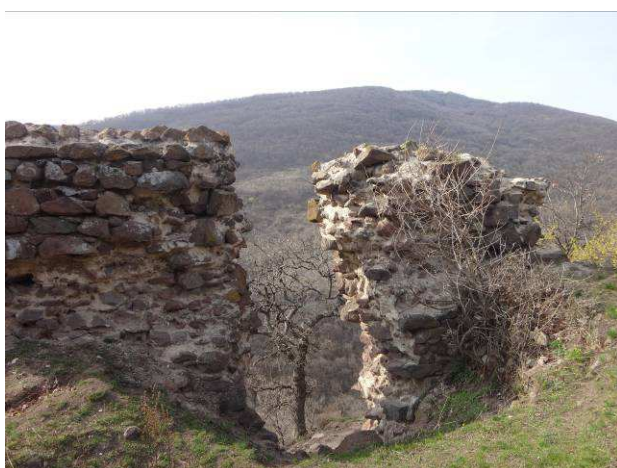
A nyugati falból belül alacsonyabb részek látszanak, mint kívülről, de ennek oka főleg a meredeken ereszkedő nyugati hegyoldal, és kisebb mértékben a belső feltöltődése. A vár platójának a nyugati fallal párhuzamos kb. 5 méter széles szakasza több méterrel mélyebben fekszik, mint a tőle keletre eső rész. A szintkülönbség pontos mértékét ugyan csak a terület eredeti járószintjeinek feltárásával lehet meghatározni, annak aránya azonban ma is jól érzékelhető. A szintkülönbség a meredeken lejtő nyugati hegyoldallal és a nyugati irányú bővítéssel magyarázható, az utóbbit a délnyugati külső sarkon megfigyelt faelválás bizonyította.

A falmagot kisebb, közepes méretű megmunkálatlan, lapos és kavicszerűen kerek kövekből, vöröses és szürke andezitből rakták, jó minőségű kavicsos, homokos soványítású, de magas mésztartalmú fehér kötőanyagba. A belső falsíkokat, gondosabban válogatott, a falmaghoz használt kőanyagnál valamivel nagyobb méretű, kifelé megmunkált kövekből falazták síkra. Az utóbbi részletei csak a fal felső részének egyes szakaszain maradtak meg, máshol a falmagig kiomlott a falsík. A még meglévő ép részeken az eső okoz komoly károkat a kötőanyagban, amely erősen kimállott, különösen a felszín közelében.

43-44-45. A nyugati fal déli, középső és északi szakaszai belül, keletről

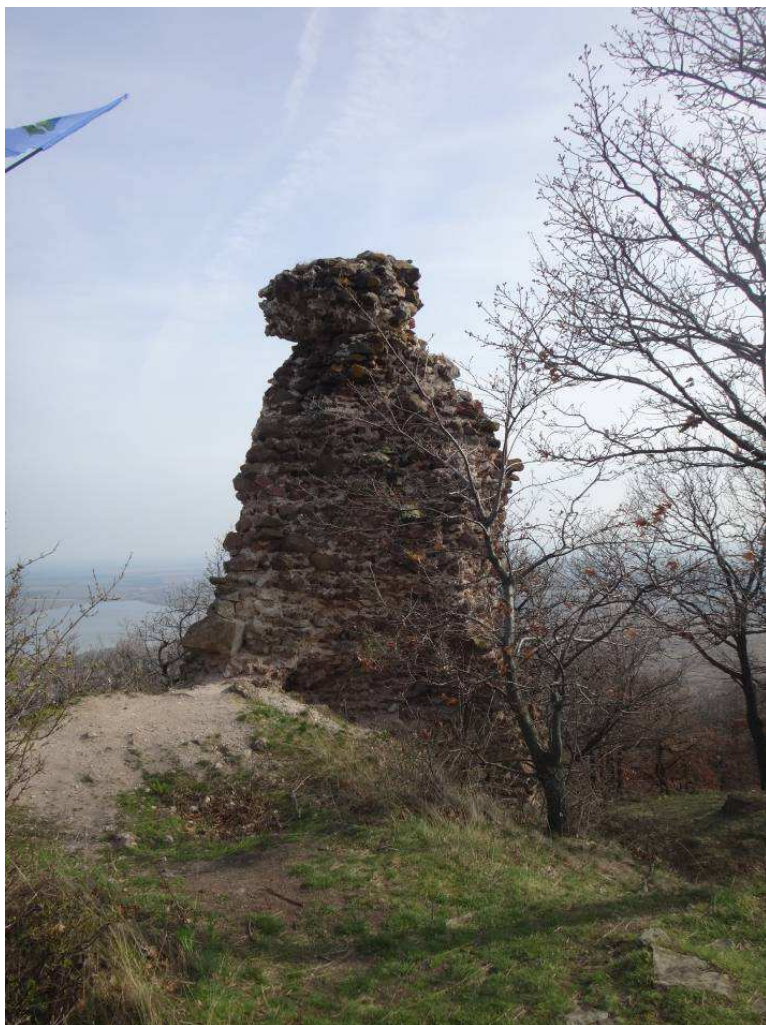
A déli fal belül a délnyugati saroktól keletre alig 10 méter hosszan követhető, a felszínen látszó nyomok alapján ma a vár belsejének feltöltődésében, a föld alatt van. A délkeleti sarkon magasan, pillérszerűen fennmaradt részlet a déli és keleti fal találkozása. Belül sajnos olyan mértékben lepusztult, és mállott, hogy semmiféle részlet nem látszik rajta, sajnos még a belső falsarok sem határozható meg pontosan. A falmagot kisebb, közepes méretű megmunkálatlan, lapos és kavicsszerűen kerek kövekből, vöröses és szürke andezitből rakták, jó minőségű kavicsos, homokos soványítású, de magas mésztartalmú fehér kötőanyagba, igen jól megfigyelhetőek a külsőn leírt sávós falazási fázisok. A messziről is látszó vízszintes falsávok kialakításának módja itt, a kiromlott falmagon jól tanulmányozható. A körülbelül 1-2 méteres folyamatosan rakott kőfalat vízszintesre egyengették, és tetején habarcsot terítettek szét. Egy következő fázisban, valószínűleg már a részben megkötött vízszintes felszínre újabb terítés után egy másik 1-2 méteres szakaszt falaztak. Az egyes sávok a vastagabb habarcssterítések között jöttek létre. Az építésmód ma a keleti külső homlokzatot jellemzi, de ilyen volt a vár egésze, kivéve a nyugati irányú bővítést.

46. A délkeleti sarok belül,  
északnyugatról

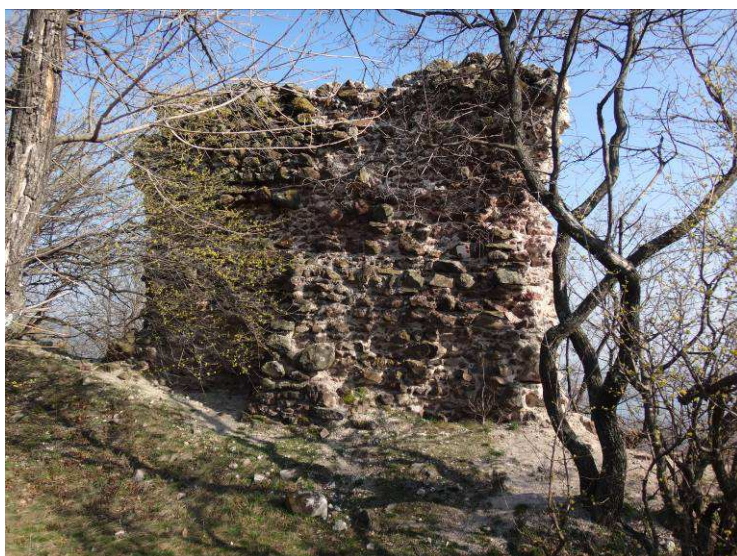
A keleti fal mindkét álló falszakaszának állapota igen rossz, bár a külső falsíkok épek, a falak belülről erősen pusztulnak, a középső szakasz közelmúltban történt kidőlését valószínűleg éppen a belső meggyengülése okozta. A falsíkok lepusztulása miatt sem belső osztás, sem földem, vagy boltozás nyoma nem látszik, a fennálló maradványok alapján nem világos, hogy a vár területének beépítettségét hogyan képzelhetjük el.

48. A keleti fal középső, magasan álló szakasza belül,

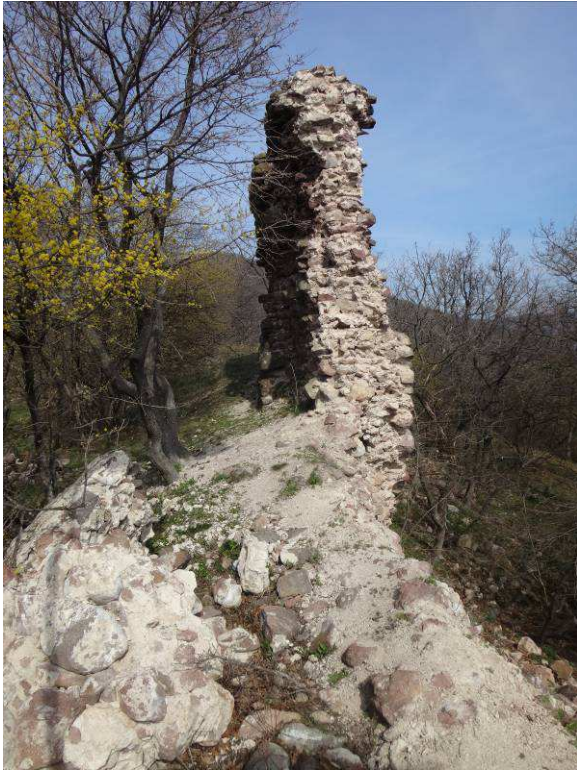
49. A keleti fal középső, magasan álló szakasza délről, az előtérben a közelmúltban kiomlott falrészszel

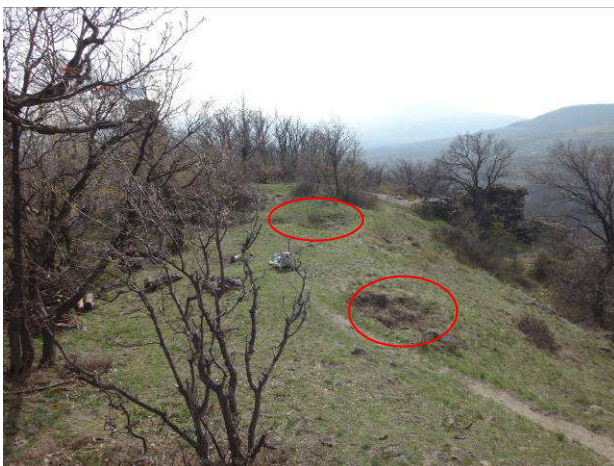
Valószínű, hogy az egykori várudvar szintje közel lehetett a maihoz, ezt a vár belsejében a mai felszínen lévő szikla kibukkanások igazolják, és a nyugati falon megfigyelt jelenségek értelmezése nyomán az is valószínű, hogy a nyugati sávban egy szinttel mélyebben alagsor, vagy pince helyezkedett el. Az utóbbi felett magasabb felépítmény, tehát földszint és akár emelet is lehetett. A déli és a keleti oldal egykori beépítettségéről csak további kutatással lehet információt szerezni, elképzelhető, hogy a falak mentén beforduló épületszárnyak kis udvart zártak közre, de egyelőre az sem zárható ki, hogy a falaknak támaszkodó, egymástól független, akár könnyűszerkezetes épületek álltak laza beépítésben. Mivel a felszínről, és az álló falakról több információ nem olvasható le, a forráshiány miatt nem világos a markazi vár egykori jelentősége és beépítettségének mértéke, a további kutatásokig nyitva kell hagyni a pontosabb rekonstrukció kérdését. A belsejében, a várudvar közepén, több, a hegygerincre fűződő terepalakulat feltűnő. A jelenleg 1-2 méter átmérőjű, sziklás, törmelékes betöltésű lyukak szerepe, az alattuk lévő mélyedések eredeti értelme természetesen csak további kutatásokkal állapítható meg, de nem volna meglepő, ha az egyik ciszternának bizonyulna.

50. A várudvar egykori helye északról és a felszínen látható jelenségek

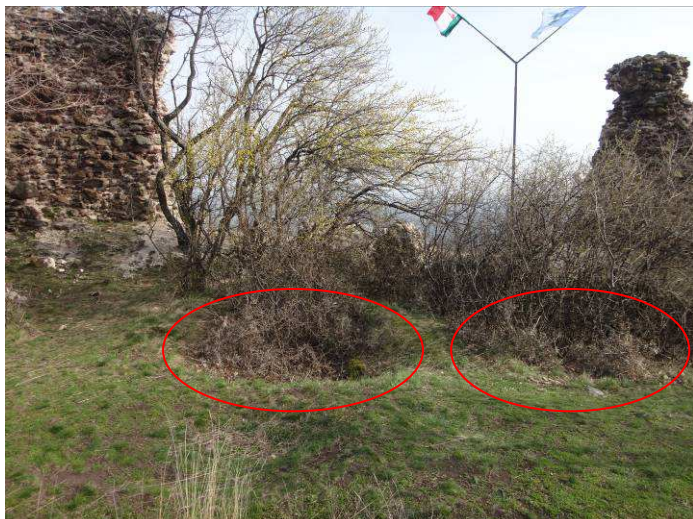
51. A várudvar egykori helye nyugatról és a felszínen látható
